PREMESSA

COMUNE DI MONTALE / REGOLAMENTO URBANISTICO / ACCESSIBILITA' URBANA
L.R. 1/05, art. 55, comma 4, lett. f

INDIRIZZI PROGETTUALI

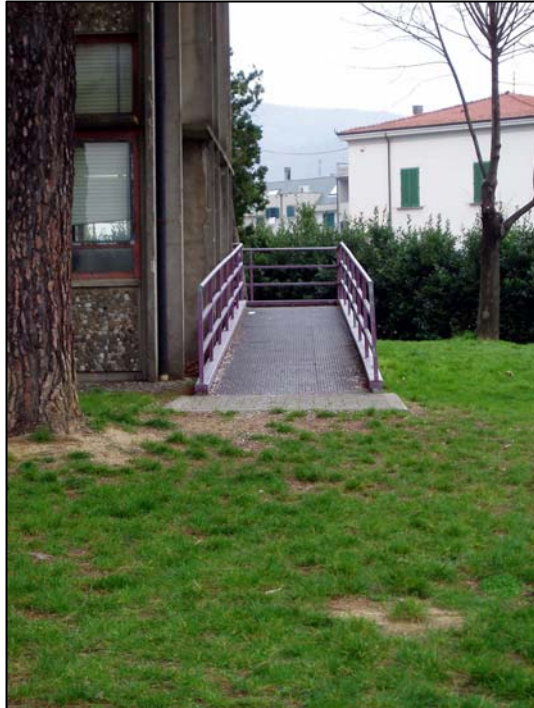
foto 4: scuola media in via Martin Luther King, nel Capoluogo. Particolare di una rampa priva del percorso pedonale di

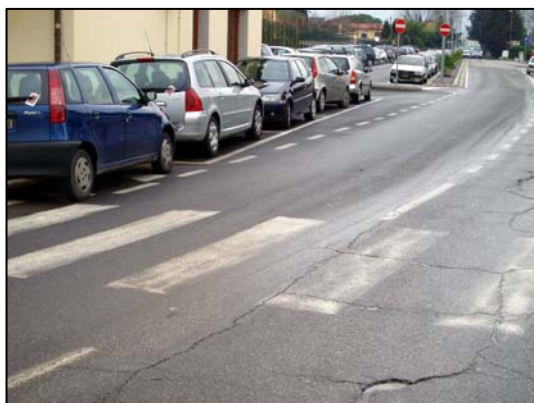
foto 6: particolare dell'attraversamento tra via Garibaldi e la piazza della Stazione.

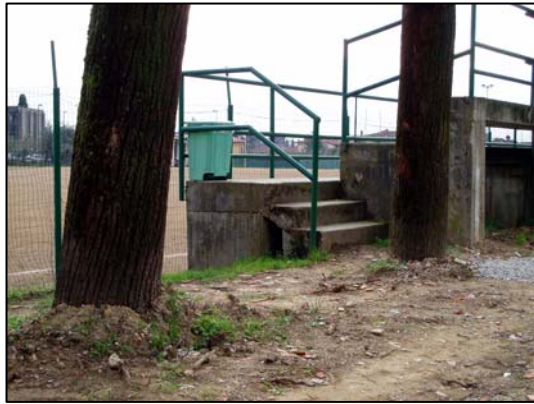
foto 7: campo sportivo pubblico in via Masini, nel Capoluogo. L'accesso alle gradinate è ostacolato dall'accidentalità del terreno e dall'assenza di un'adeguata

Un discorso a parte merita il verde urbano, attrezzato per il tempo libero o lo sport, al quale si è scelto di attribuire sempre lo stesso tipo di indicazione, viste le caratteristiche costanti riscontrate in tutti i casi. Le aree a verde pubblico sono infatti nella maggior parte dei casi accessibili, ma non del tutto fruibili al loro interno, mancando di percorsi adeguati ad un'utenza ampliata; per quanto riguarda gli impianti sportivi l'accessibilità è spesso condizionata dalla scarsa omogeneità dei percorsi (foto 7, 8).

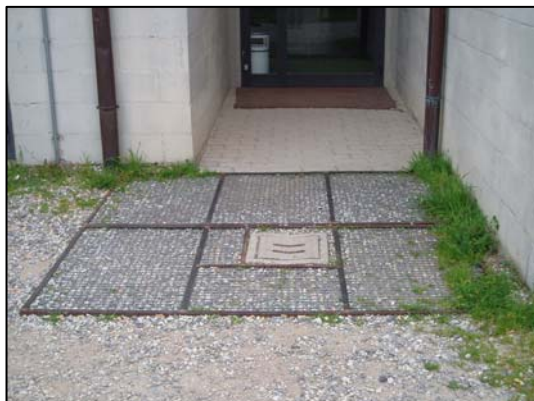
foto 8: particolare dell'ingresso alla palestra pubblica in via Coppi, nel Capoluogo. La presenza di un grigliato a maglie larghe e del chiusino rappresenta un evidente ostacolo alla mobilità.

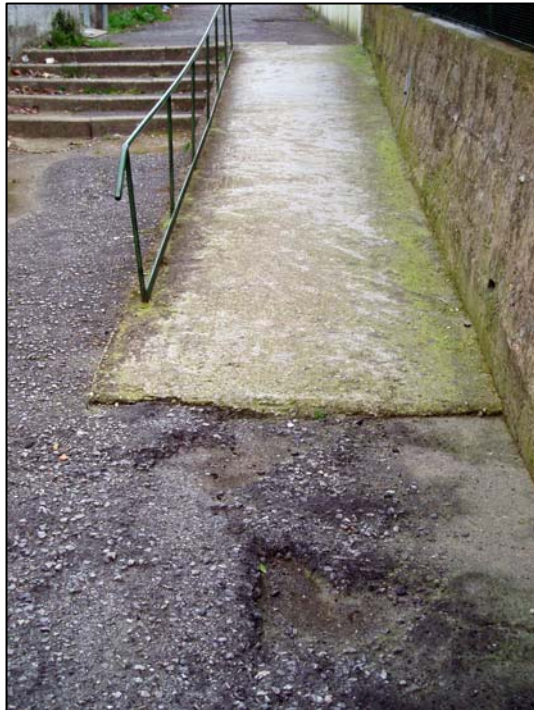
foto 9: particolare del percorso pedonale del Rio, nel Capoluogo. La superficie di calpestio si presenta, in molti tratti, in cattive condizioni di manutenzione, tali da costituire ostacolo alla mobilità.

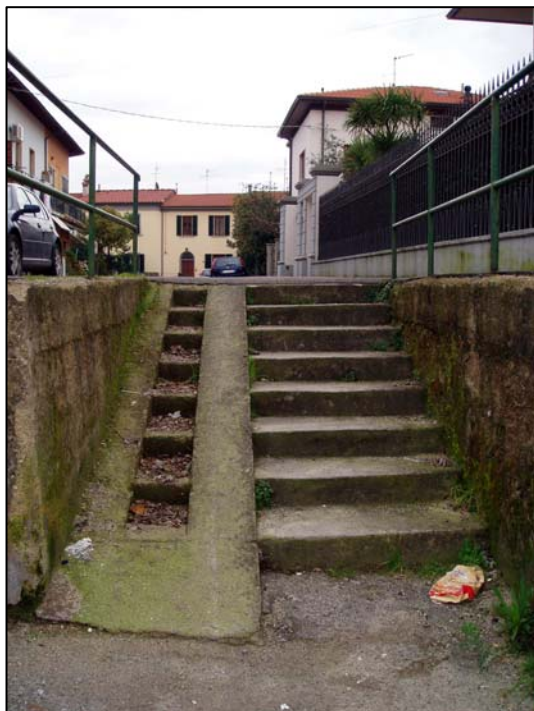
foto 10: rampa laterale al percorso pedonale del Rio, nel Capoluogo. Esempio di accessibilità non a norma
