COMUNE DI MONTALE / REGOLAMENTO URBANISTICO / ACCESSIBILITA' URBANA  
L.R. 1/05, art. 55, comma 4, lett. f

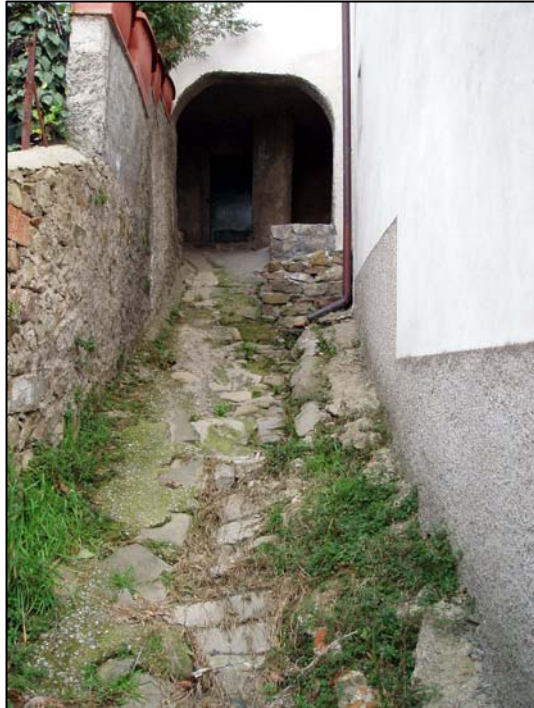
foto 1: antico sentiero a Tobbiana. Il percorso con il selciato sconnesso e la forte pendenza costituisce un evidente ostacolo alla mobilità.

complica quanto alle barriere architettoniche. L'abitato di Tobbiana, in particolare, è caratterizzato da una viabilità minuta, dall'andamento irregolare ed in forte pendenza (foto 1) e da episodi articolati, fatti di piccoli slarghi e corti interne; ciò rende ardua l'accessibilità del piano orizzontale, a cui, tuttavia, possono essere apportati miglioramenti attraverso accorgimenti quali la manutenzione del manto stradale, l'attenzione all'omogeneità della pavimentazione (foto 2, 3) o la dotazione di corrimano lungo i muri.

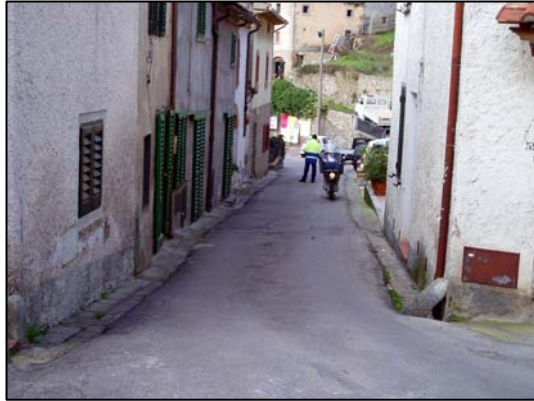
foto 2: scorcio della via Atto Vannucci, a Tobbiana. Ai lati della strada asfaltata e carrabile si nota la canaletta di scolo delle acque, realizzata in pietra. La discontinuità del manto costituisce una rilevante barriera architettonica che, almeno in alcuni tratti, come in corrispondenza degli accessi, potrebbe essere superata.

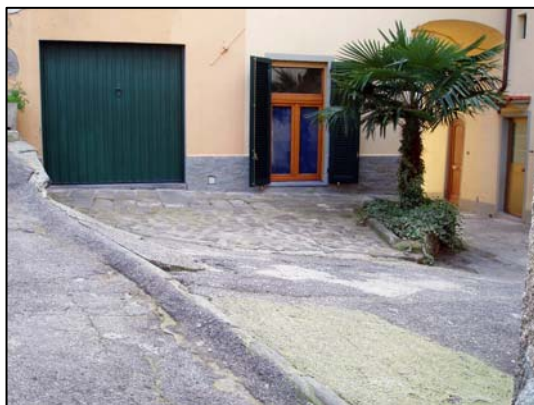
foto 3: slargo sulla via Atto Vannucci, a Tobbiana. Si nota un'evidente disomogeneità dei livelli di calpestio e della pavimentazione. In particolare la sagomatura dei bordi stradali, finalizzata al convogliamento delle acque meteoriche, rappresenta un forte ostacolo alla mobilità.

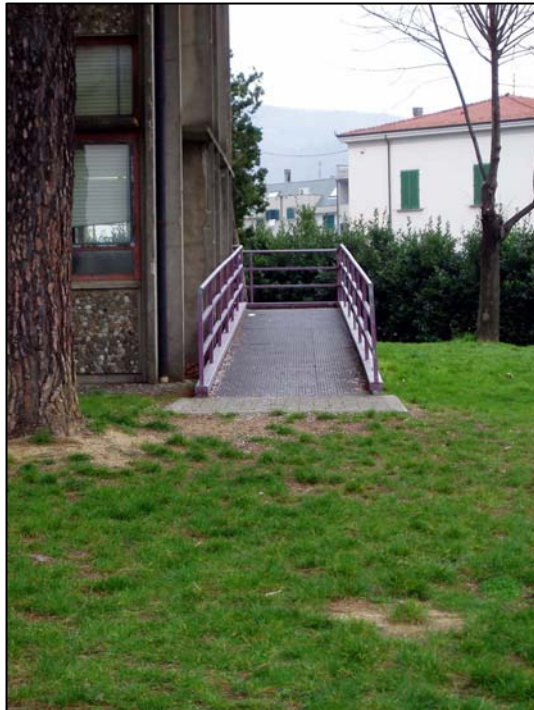
foto 4: scuola media in via Martin Luther King, nel Capoluogo. Particolare di una rampa priva del percorso pedonale di

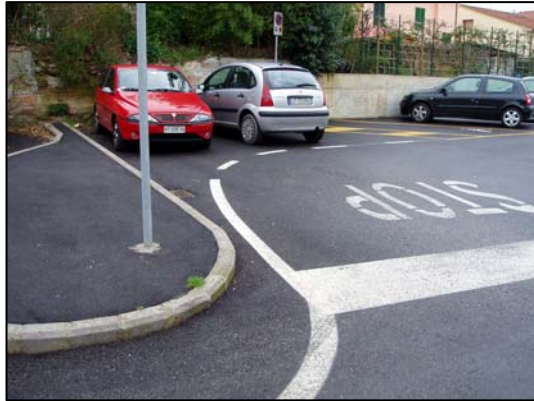
foto 5: parcheggio in via Garibaldi, nell'ambito urbano di Stazione. Non esiste un adeguato percorso pedonale di collegamento tra lo stallo per disabili (caratterizzato dalle strisce di colore giallo) e l'attraversamento per la piazza della Stazione (vedi foto succ.)

Quanto ai parcheggi, oltre ad essere dotati degli appositi posti macchina dimensionati secondo la normativa, debbono presentare anche adeguati raccordi con la viabilità ed i percorsi pedonali adiacenti (foto 5).

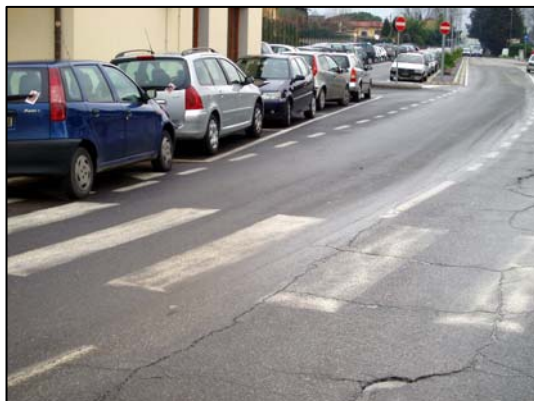
foto 6: particolare dell'attraversamento tra via Garibaldi e la piazza della Stazione.

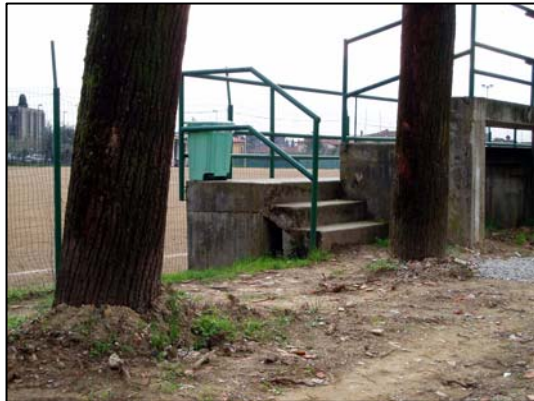
foto 7: campo sportivo pubblico in via Masini, nel Capoluogo. L'accesso alle gradinate è ostacolato dall'accidentalità del terreno e dall'assenza di un'adeguata

Un discorso a parte merita il verde urbano, attrezzato per il tempo libero o lo sport, al quale si è scelto di attribuire sempre lo stesso tipo di indicazione, viste le caratteristiche costanti riscontrate in tutti i casi. Le aree a verde pubblico sono infatti nella maggior parte dei casi accessibili, ma non del tutto fruibili al loro interno, mancando di percorsi adeguati ad un'utenza ampliata; per quanto riguarda gli impianti sportivi l'accessibilità è spesso condizionata dalla scarsa omogeneità dei percorsi (foto 7, 8).

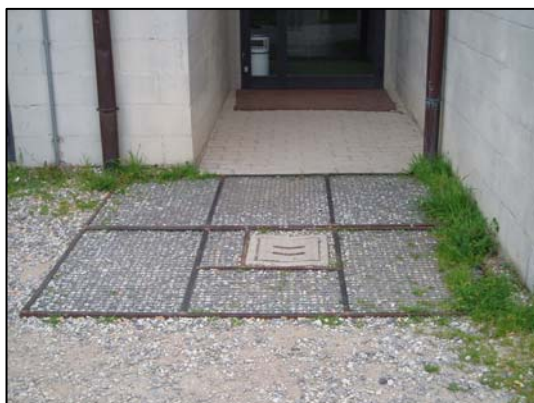
foto 8: particolare dell'ingresso alla palestra pubblica in via Coppi, nel Capoluogo. La presenza di un grigliato a maglie larghe e del chiusino rappresenta un evidente ostacolo alla mobilità.

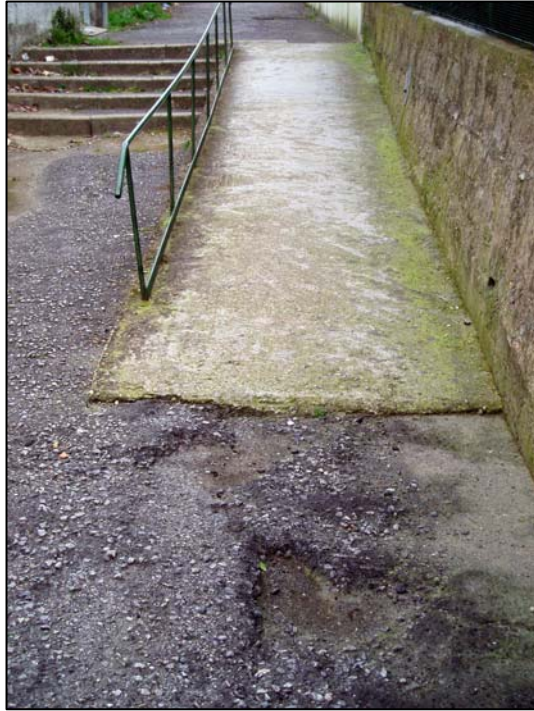
foto 9: particolare del percorso pedonale del Rio, nel Capoluogo. La superficie di calpestio si presenta, in molti tratti, in cattive condizioni di manutenzione, tali da costituire ostacolo alla mobilità.

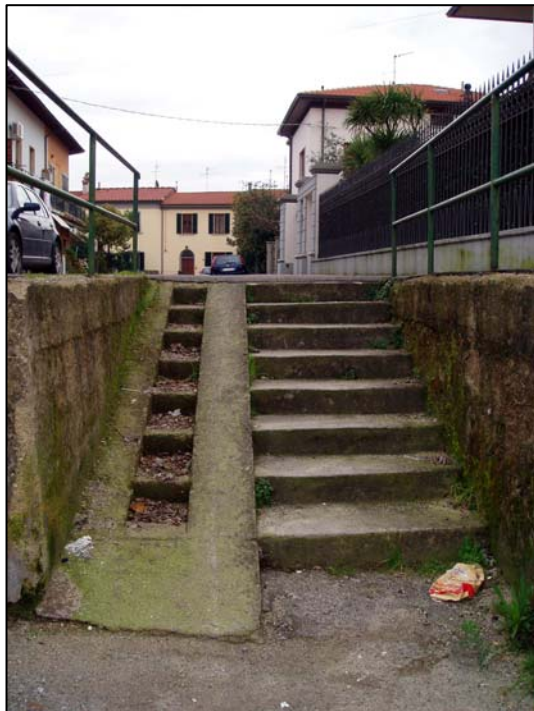
foto 10: rampa laterale al percorso pedonale del Rio, nel Capoluogo. Esempio di accessibilità non a norma
