N.84

UTOE 2 - Capoluogo

MODIFICHE, MANOMISSIONI COMPARATO (1998/2024)

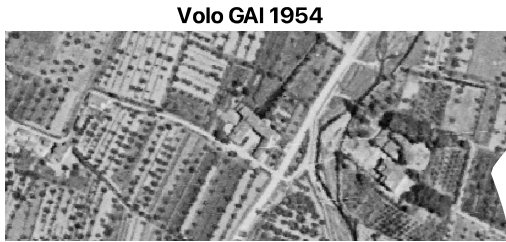
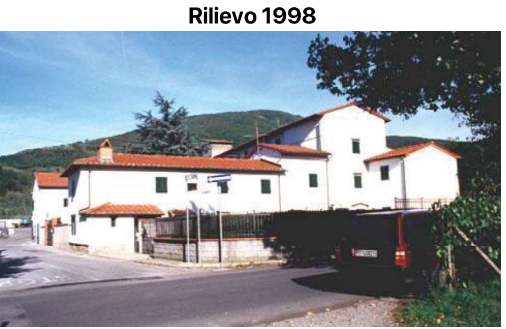
- > ALTERAZIONI DEL CONTESTO  
Leggera
- > ALTERAZIONI DELL'IMPIANTO  
Nessuna alterazione evidente
- > ALTERAZIONI DECORATIVE  
Leggera e/o nessuna alterazione
- > STATO DI CONSERVAZIONE  
Assenza di degrado

- > CLASSIFICAZIONE DI VALORE  
Classe 2 = Valore storico architettonico
- NOTE  
Stemma gentilizio. In caso di intervento, devono essere ripristinate le finiture originali. Alterazioni: zoccolatura stonacata per tutto il perimetro collaretti di spessore improprio sui timpani

- > CLASSIFICAZIONE DI VALORE  
Classe 3 = Valore storico testimoniale
- NOTE  
Nessuna alterazione evidente rispetto al 1998

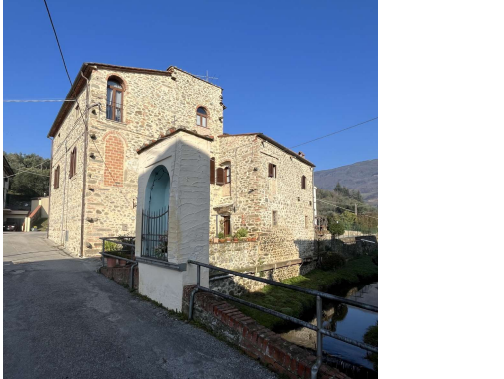
Rilievo 2024/02/02 09:53:52.000

Presenza di paramento murario a torretta con smerli e archetti sottostanticornici in pietra

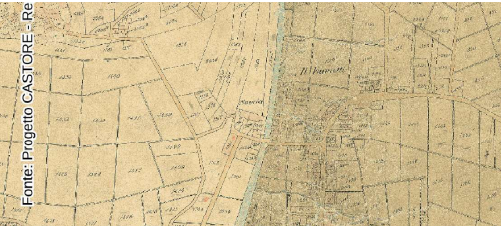
Catasto Leopoldino

Muratura in pietra.In caso di intervento,devono essere adeguate al decoro del contesto le forme degli ampliamenti recenti (terrazzo tergal)

Interventi di manutenzione e trasformazione del rapporto con spazio pubblico.Mantenuto decoro del contesto nonostante perdita di storicità.

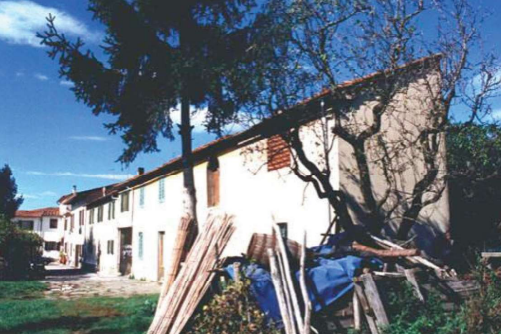
Rilievo 1998

Parte degli infissi sono in alluminio. In caso di intervento, devono essere ripristinate le finiture originali

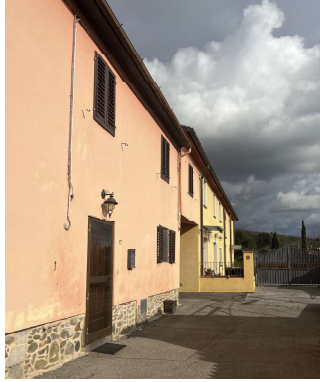
Rilievo 2024/02/12 14:35:04.000

Evidenti interventi di manutenzione. Perdita del carattere periferico rurale. Ancora presenti infissi in alluminio.

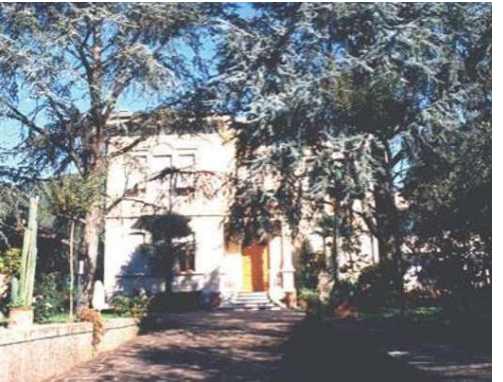
Rilievo 1998

Salvaguardia del giardino.

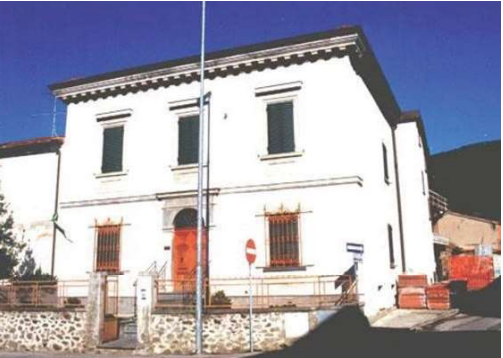
Rilievo 1998

Manutenzione carente

In caso di intervento, riportare le gronde alla originale dimensione

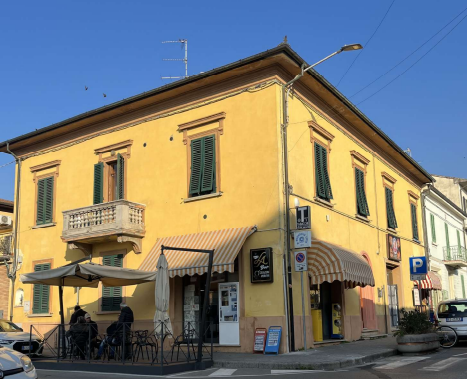
Rilievo 2024/02/02 09:46:31.000

- > ALTERAZIONI DEL CONTESTO  
Leggera
- > ALTERAZIONI DELL'IMPIANTO  
Nessuna alterazione evidente
- > ALTERAZIONI DECORATIVE  
Leggera e/o nessuna alterazione
- > STATO DI CONSERVAZIONE  
Assenza di degrado

- > CLASSIFICAZIONE DI VALORE  
Classe 2 = Valore storico architettonico
- NOTE  
Alterazione del colore originario.Mantenimento dello stile liberty

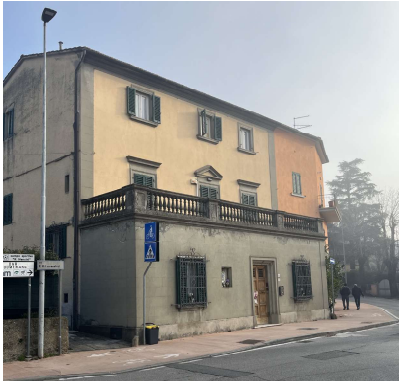
Rilievo 2024/02/02 09:26:44.000

- > ALTERAZIONI DEL CONTESTO  
Leggera
- > ALTERAZIONI DELL'IMPIANTO  
Nessuna alterazione evidente
- > ALTERAZIONI DECORATIVE  
Leggera e/o nessuna alterazione
- > STATO DI CONSERVAZIONE  
Manutenzione carente

- > CLASSIFICAZIONE DI VALORE  
Classe 2 = Valore storico architettonico
- NOTE  
-

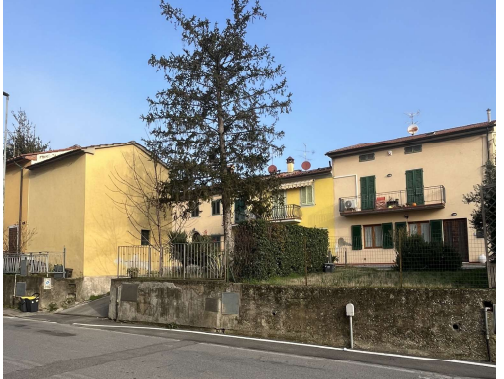
Rilievo 2024/02/02 09:27:37.000

Assenza di degrado

Complessiva alterazione dell'immagine originaria

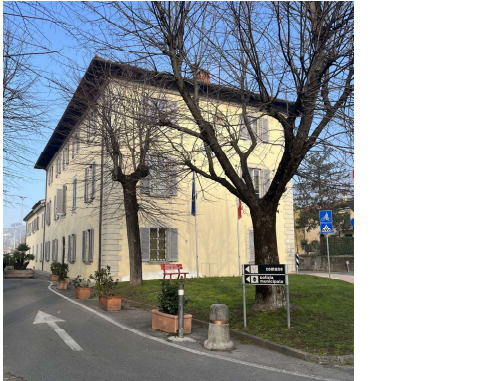
Rilievo 2024/02/02 09:25:08.000

Assenza di degrado

Aggregazione di parte nobile (sede comunale) e parte più modesta (caserma carabinieri)

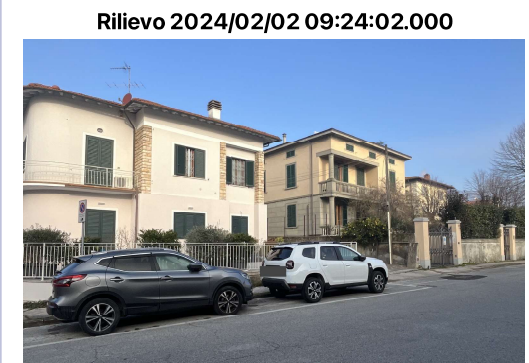
- > ALTERAZIONI DEL CONTESTO  
Leggera
- > ALTERAZIONI DELL'IMPIANTO  
Nessuna alterazione evidente
- > ALTERAZIONI DECORATIVE  
Leggera e/o nessuna alterazione
- > STATO DI CONSERVAZIONE  
Assenza di degrado

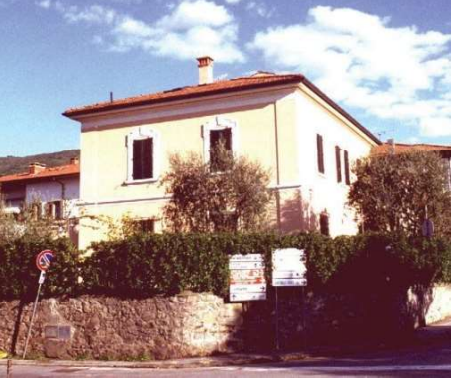
Rilievo 1998

Interessanti cornici attorno alle aperture Piccoli ampliamenti rispettosi dell'identità dell'edificio

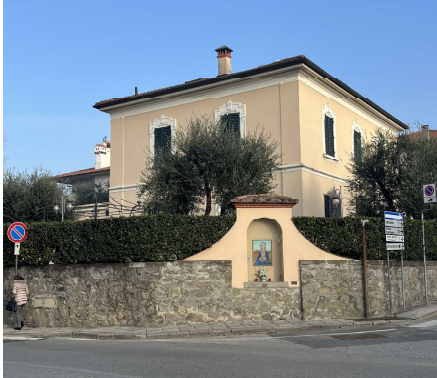
Rilievo 2024/02/02 09:22:00.000

Assenza di degrado

Aggiunta di tabernacolo e manutenzioni muretti perimetrali

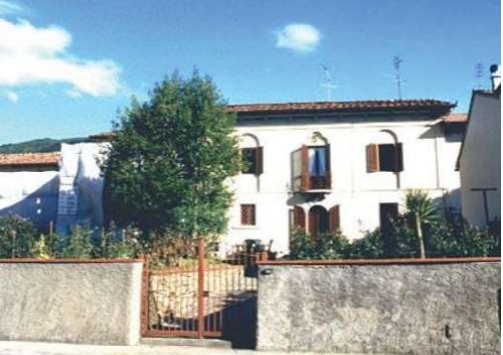
Rilievo 1998

Fabbricato in parte di stampo rurale in parte di tipo tardo liberty

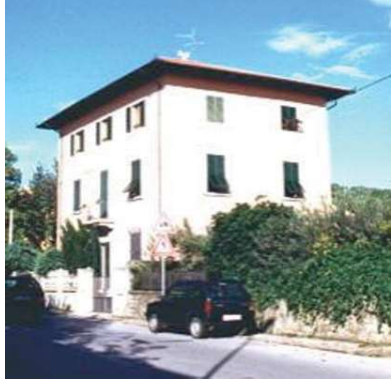
Rilievo 1998

- > CLASSIFICAZIONE DI VALORE  
Classe 2 = Valore storico architettonico
- NOTE  
In caso di intervento, deve essere curata l'unitarietà delle pertinenze

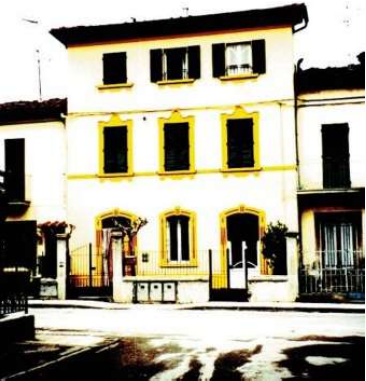
Rilievo 1998

Devono essere conservati gli infissi originali o nella forma originale

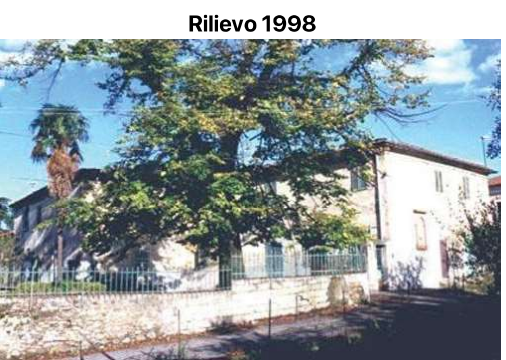
- > CLASSIFICAZIONE DI VALORE  
Classe 2 = Valore storico architettonico
- NOTE  
Alberatura importante (tiglio)

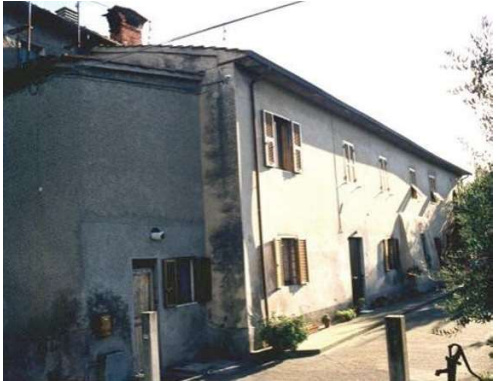
Rilievo 1998

> CLASSIFICAZIONE DI VALORE  
Classe 3 = Valore storico testimoniale

NOTE  
Alterazione intonaco; infissi in alluminio. In caso di intervento, devono essere ripristinate le finiture originali

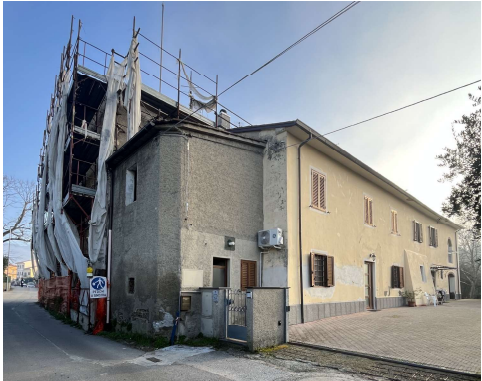
Rilievo 2024/02/02 09:19:58.000

> CLASSIFICAZIONE DI VALORE  
Classe 3 = Valore storico testimoniale

NOTE  
Intervento in fase di esecuzione in porzione di fabbricato.

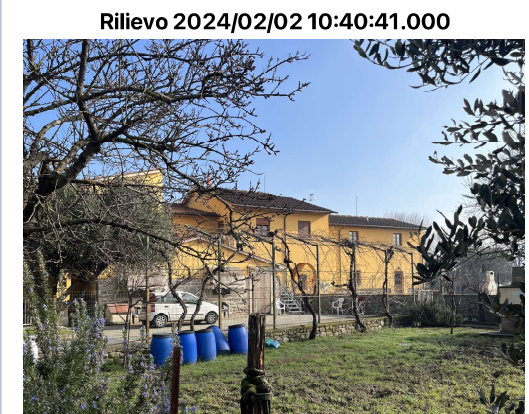
- > CLASSIFICAZIONE DI VALORE  
Classe 3 = Valore storico testimoniale
- NOTE  
Fabbricato di tipologia rurale e nato in contesto rurale oggi inglobato nella prima periferia. In caso di intervento che si mantenga la lettura della tipologia originaria e unitarietà delle pertinenze

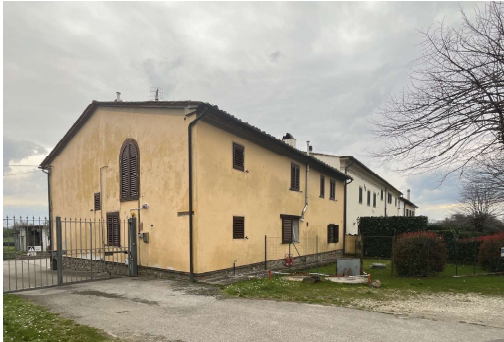
Rilievo 2024/03/08 15:51:43.000

Pertinenze frammentate, presenza del viale con tigli

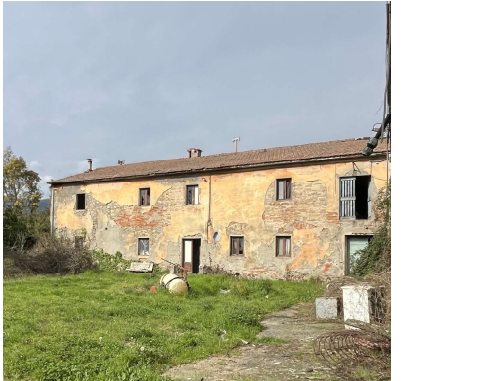
Rilievo 2024/03/08 14:49:28.000

Degrado fisico consolidato

Ala dell'edificio sulla Via Pacinotti di fattura ordinaria e relativamente recenteannessi moderni in materiale precario (blocchi di cemento e ferro)

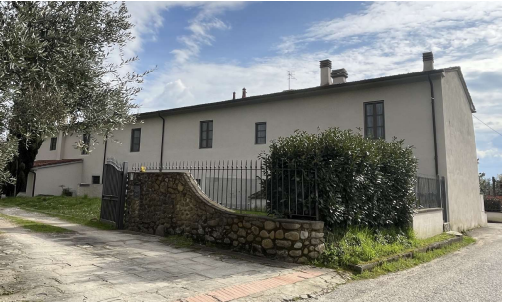
Rilievo 2024/03/08 14:48:12.000

Pertinenza frazionata-alterata con perdita di immagine rurale; improprie tettoie "alla fiorentina".In caso di intervento,ripristinare le finiture originali e curare l'unitarietà delle pertinenze

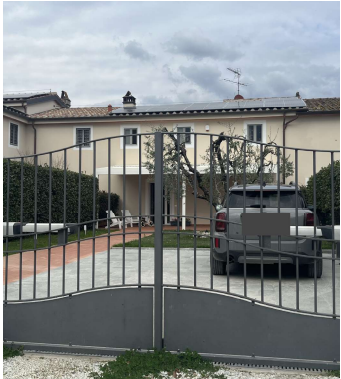
Rilievo 2024/03/08 15:18:48.000

- > ALTERAZIONI DEL CONTESTO  
Leggera
- > ALTERAZIONI DELL'IMPIANTO  
Accorpamenti e/o frazionamenti
- > ALTERAZIONI DECORATIVE  
Altro - vedi note
- > STATO DI CONSERVAZIONE  
Assenza di degrado

- > CLASSIFICAZIONE DI VALORE  
Classe 3 = Valore storico testimoniale

NOTE  
Ristrutturazione e frazionamenti ad uso residenziale. Perdita del carattere rurale, frazionamento delle pertinenze e cambio del rapporto con le aree confinanti

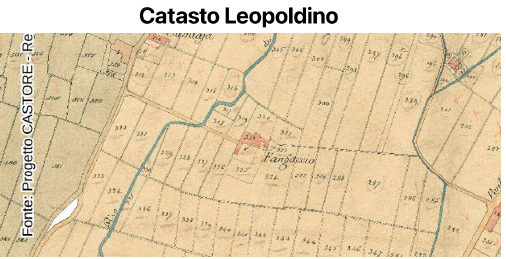
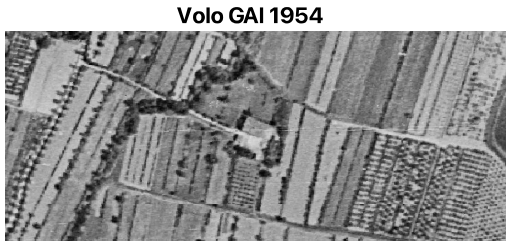
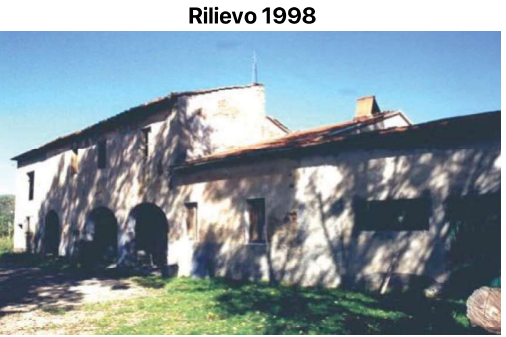
- > ALTERAZIONI DEL CONTESTO  
Leggera
- > ALTERAZIONI DELL'IMPIANTO  
Nessuna alterazione evidente
- > ALTERAZIONI DECORATIVE  
Leggera e/o nessuna alterazione
- > STATO DI CONSERVAZIONE  
Degrado fisico consolidato

- > CLASSIFICAZIONE DI VALORE  
Classe 1 = Valore culturale
- NOTE  
Devono essere salvaguardate le architetture vegetali.

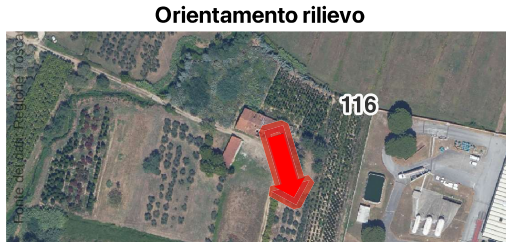
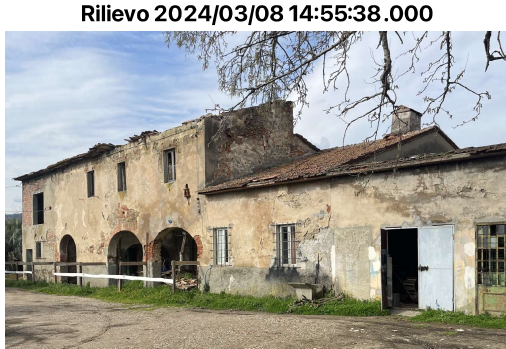
ANALISI DI VALORE 2024

- > CLASSIFICAZIONE DI VALORE  
Classe 3 = Valore storico testimoniale
- NOTE  
-

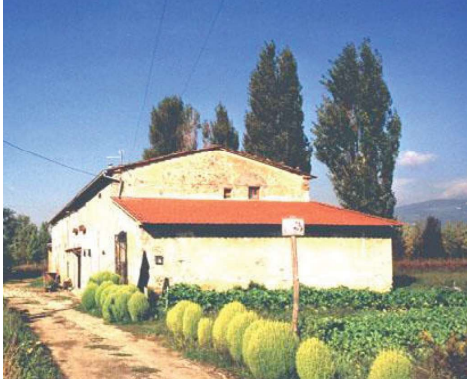
Rilievo 1998

Manutenzione carente

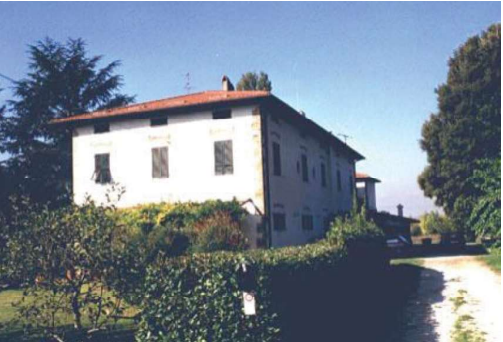
Rilievo 1998

Assenza di degrado

Salvaguardare le architetture vegetali e la sistemazione esterna

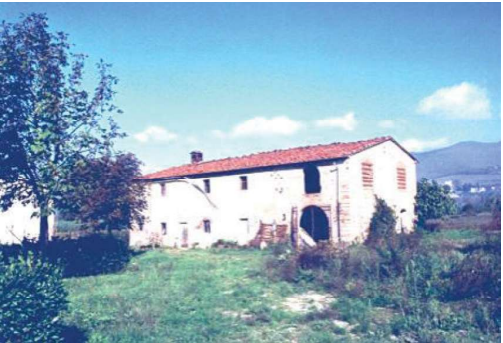
Rilievo 1998

Manutenzione carente

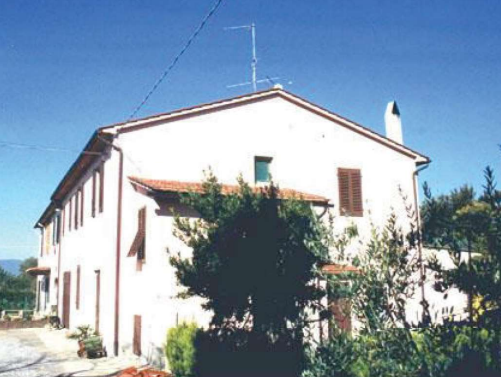
Rilievo 1998

Assenza di degrado

Alterazione dell'immagine originaria; infissi in alluminio; annessi completamente nuovi. In caso di intervento, devono essere ripristinate le finiture originali.

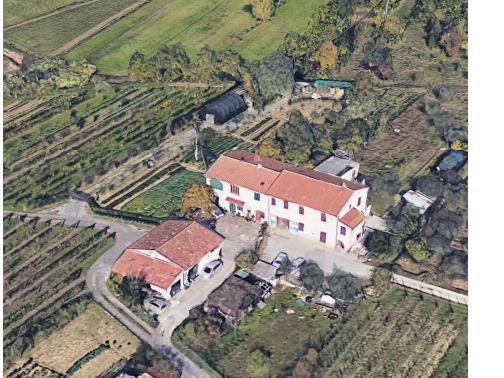
Rilievo immagine Google

Nessuna alterazione evidente sull'edificio, ma annesso con fotovoltaico sul retro. Sull'edificio principale ricercare l'unitarietà delle finiture

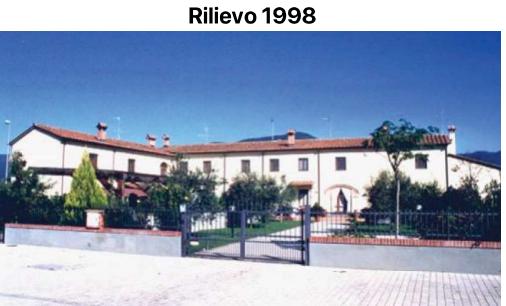
ANALISI DI VALORE 1998

- > CLASSIFICAZIONE DI VALORE  
Classe 3 = Valore storico testimoniale
- NOTE  
Alterazione dell'immagine e della funzione originaria; intorno totalmente alterato; pertinenze frazionate in caso di intervento, deve essere curata l'unitarietà delle pertinenze

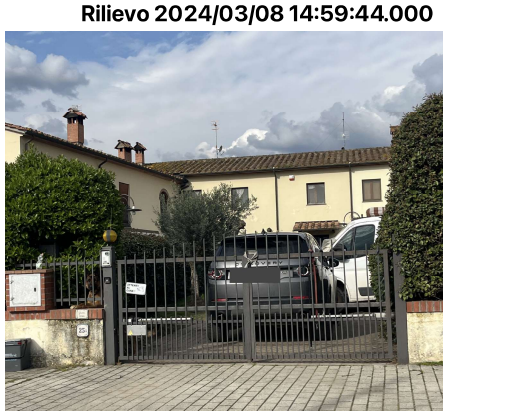
ANALISI DI VALORE 2024

- > CLASSIFICAZIONE DI VALORE  
Classe 3 = Valore storico testimoniale
- NOTE  
Nessuna alterazione evidente rispetto alla prescrizione della schedatura precedente sulla frammentazione delle pertinenze. Nessuna alterazione evidente in generale, solo cambio cromatico della facciata

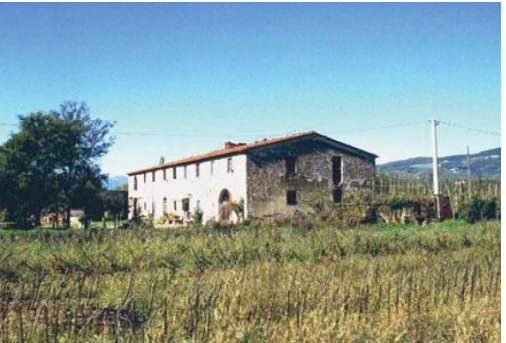
Rilievo 1998

Degrado fisico consolidato

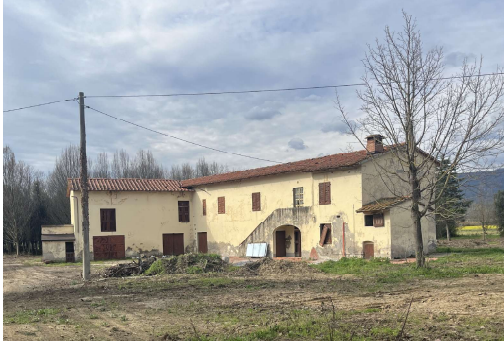
Rilievo 2024/03/08 15:03:11.000

Manutenzione carente

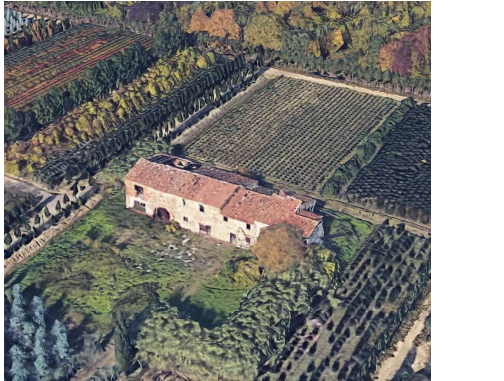
Rilievo immagine Google

Degrado fisico consolidato

Nelle parti laterali, materiali di costruzione recenti

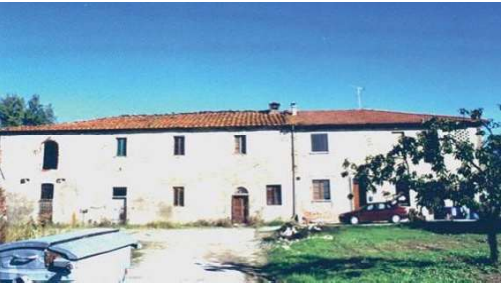
Rilievo 1998

- > CLASSIFICAZIONE DI VALORE  
Classe 2 = Valore storico architettonico

NOTE  
Annessi rustici ed un edificio a nord (di tipo produttivo) privi di valore; qualche finestra allargata. In caso di intervento, la redazione delle facciate dovrà essere coerente con il contesto

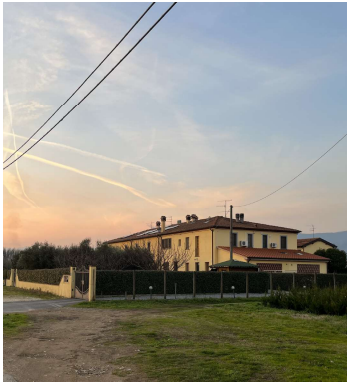
Rilievo 2024/01/31 17:21:26.000

- > ALTERAZIONI DEL CONTESTO  
Alterata
- > ALTERAZIONI DELL'IMPIANTO  
Alterazione degli spazi pertinenziali
- > ALTERAZIONI DECORATIVE  
Leggera e/o nessuna alterazione
- > STATO DI CONSERVAZIONE  
Assenza di degrado

- > CLASSIFICAZIONE DI VALORE  
Classe 3 = Valore storico testimoniale

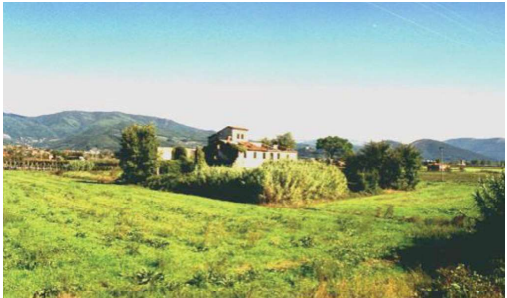
Rilievo 1998

Lesioni gravi e crolli

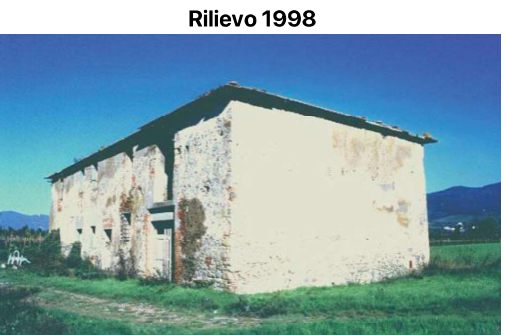
- > ALTERAZIONI DEL CONTESTO  
Alterata
- > ALTERAZIONI DELL'IMPIANTO  
Alterazioni evidenti
- > ALTERAZIONI DECORATIVE  
-
- > STATO DI CONSERVAZIONE  
Altro - vedi note

- > CLASSIFICAZIONE DI VALORE  
Classe 3 = Valore storico testimoniale
- NOTE  
Copertura e orizzontamenti in gran parte crollati

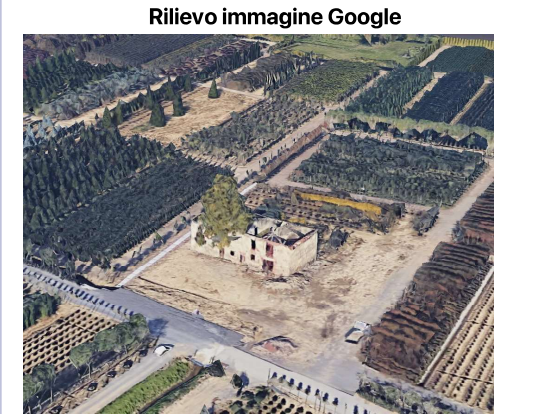
- > CLASSIFICAZIONE DI VALORE  
Classe 3 = Valore storico testimoniale
- NOTE  
Sopralluogo non possibile per strada privata.  
Modifiche ad edificio e sua pertinenza rilevabili dall'immagine aerea.

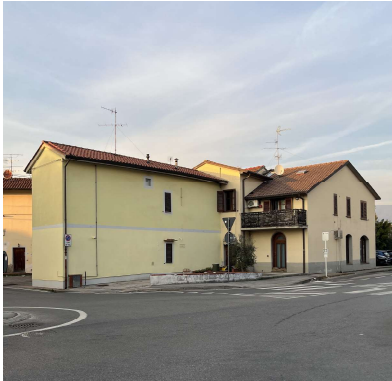
Rilievo 2024/01/31 16:48:51.000

Ex mulinointeressante impianto planimetrico

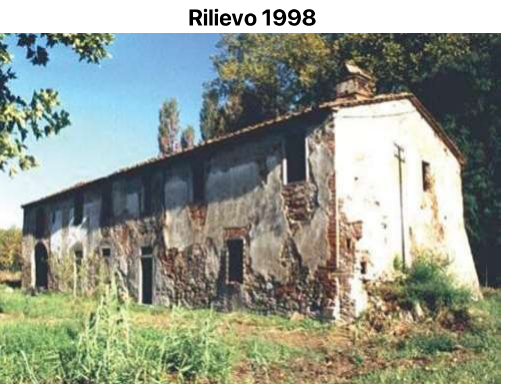
- > ALTERAZIONI DEL CONTESTO  
Leggera
- > ALTERAZIONI DELL'IMPIANTO  
Alterazione degli spazi pertinenziali
- > ALTERAZIONI DECORATIVE  
Altro - vedi note
- > STATO DI CONSERVAZIONE  
Assenza di degrado

- > CLASSIFICAZIONE DI VALORE  
Classe 2 = Valore storico architettonico
- NOTE  
-

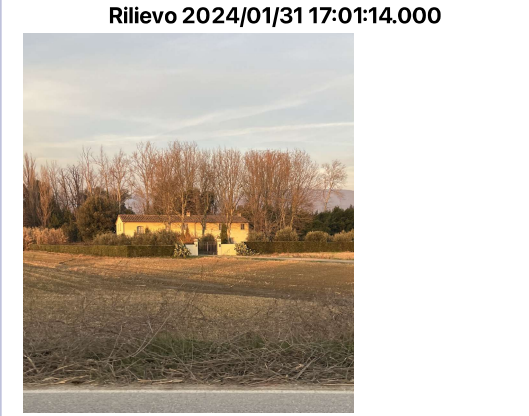
- > CLASSIFICAZIONE DI VALORE  
Classe 3 = Valore storico testimoniale
- NOTE  
Evidente intervento di recupero dell'immobile a scopo residenziale.Mutamento degli spazi pertinenziali ma mantenimento della compagine dell'edificio nel suo complesso

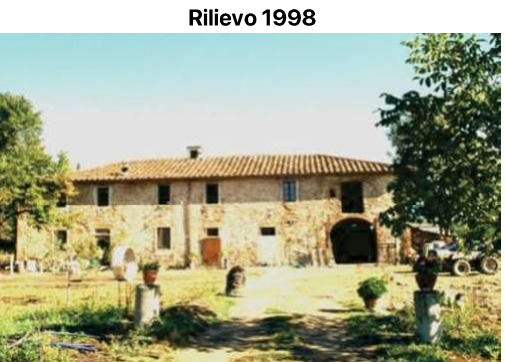
- > ALTERAZIONI DEL CONTESTO  
Leggera
- > ALTERAZIONI DELL'IMPIANTO  
Alterazione degli spazi pertinenziali
- > ALTERAZIONI DECORATIVE  
Altro - vedi note
- > STATO DI CONSERVAZIONE  
Assenza di degrado

- > CLASSIFICAZIONE DI VALORE  
Classe 2 = Valore storico architettonico
- NOTE  
In fase di ristrutturazione

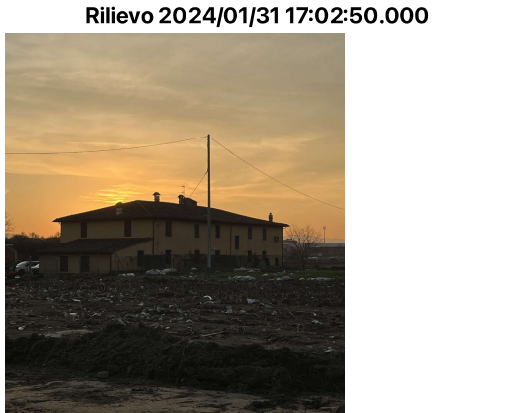
- > CLASSIFICAZIONE DI VALORE  
Classe 3 = Valore storico testimoniale
- NOTE  
Evidente intervento di recupero dell'immobile a scopo residenziale.Mutamento degli spazi pertinenziali ma mantenimento della compagine dell'edificio nel suo complesso

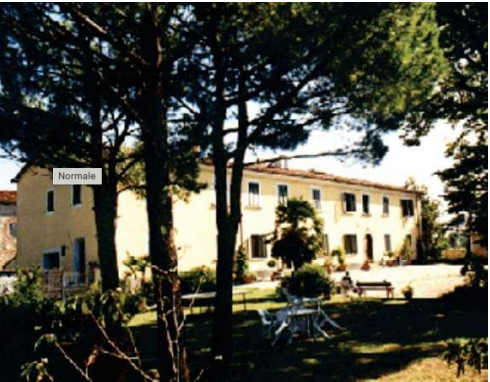
Rilievo 1998

Negli interventi si dovrà tener conto della necessità di recuperare consistenti tracce di un antico oratorio o "spedalino" romanico mediante opera di restauro.

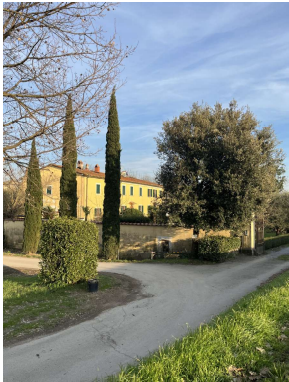
Rilievo 2024/01/31 16:04:21.000

Edificio retrostante classificato in classe 3 nella precedente classificazione si trova in condizioni di degrado

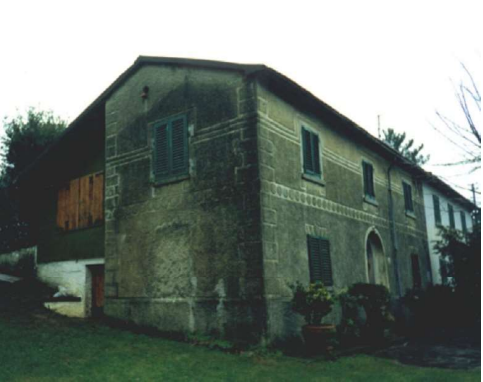
Rilievo 1998

Posizione di rilevante interesse paesistico; rustiche decorazioni intonaco parte sud.In caso di intervento,si devono ripristinare le finiture originali

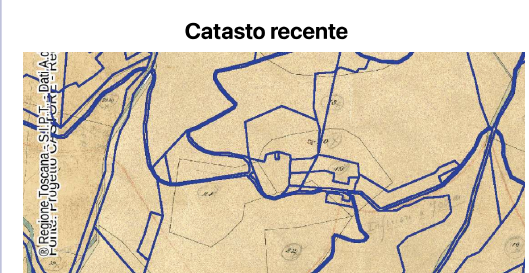
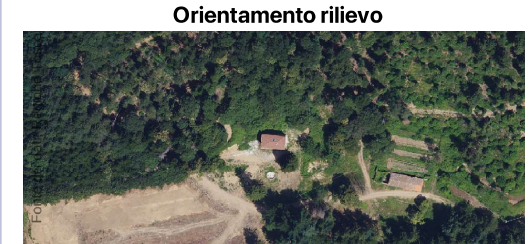
- > ALTERAZIONI DEL CONTESTO  
Leggera
- > ALTERAZIONI DELL'IMPIANTO  
Nessuna alterazione evidente
- > ALTERAZIONI DECORATIVE  
Leggera e/o nessuna alterazione
- > STATO DI CONSERVAZIONE  
Assenza di degrado

- > CLASSIFICAZIONE DI VALORE  
Classe 2 = Valore storico architettonico
- NOTE  
Bugnato sugli spigoli; filare di tigli sulla strada d'accesso; faggio monumentale a fianco della facciata. Salvaguardia delle architetture vegetali. Conservazione della pertinenza.

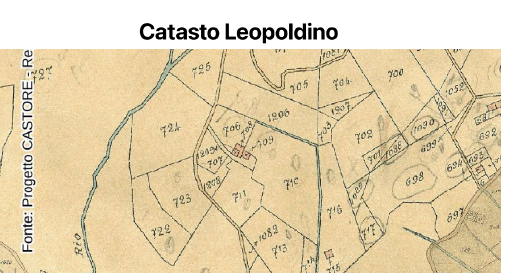
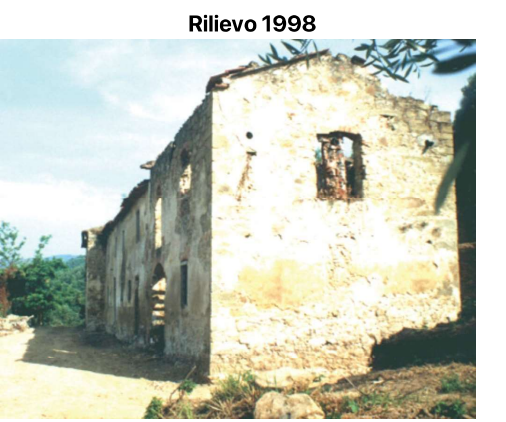
- > ALTERAZIONI DEL CONTESTO  
Alterata
- > ALTERAZIONI DELL'IMPIANTO  
Alterazioni evidenti
- > ALTERAZIONI DECORATIVE  
Altro - vedi note
- > STATO DI CONSERVAZIONE  
Assenza di degrado

- > CLASSIFICAZIONE DI VALORE  
Classe 2 = Valore storico architettonico
- NOTE  
Totale degrado

- > CLASSIFICAZIONE DI VALORE  
Classe 3 = Valore storico testimoniale
- NOTE  
Intervento di recupero di edificio in totale degrado verso edificio ad uso turistico-ricettivo - agriturismo. Mantenuto per la maggior parte impianto originario. Mantenere lettura tipologico ambientale

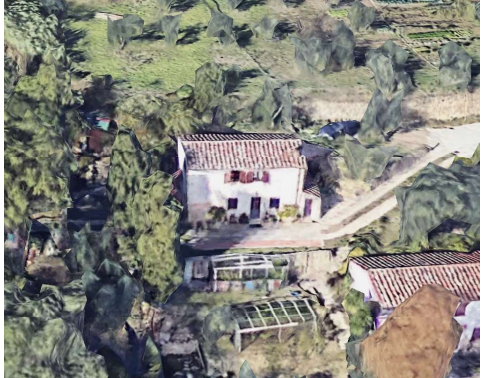
Rilievo immagine Google

Ex annesso rustico oggetto di intervento di recupero. Parte dei prospetti intonacati, prima in pietra

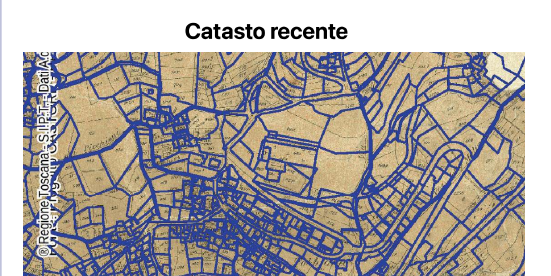
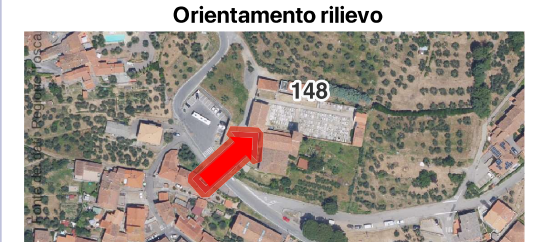
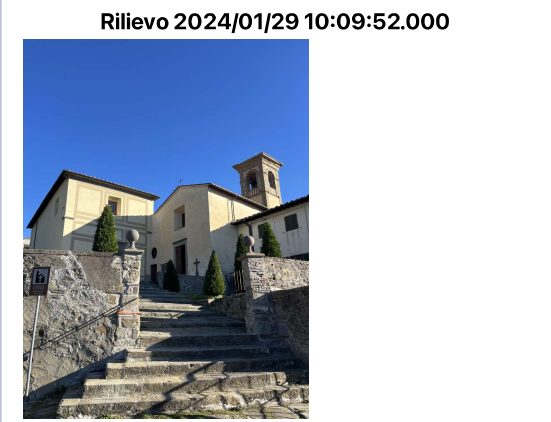
- > ALTERAZIONI DEL CONTESTO  
Leggera
- > ALTERAZIONI DELL'IMPIANTO  
Nessuna alterazione evidente
- > ALTERAZIONI DECORATIVE  
Leggera e/o nessuna alterazione
- > STATO DI CONSERVAZIONE  
Assenza di degrado

NOTE  
Trattamento "a riquadri" della facciata della Compagnia (attribuito ad Ardengo Soffici)

NOTE  
Chiesa di San Michele Arcangelo.Bene notificato ai sensi della II parte del Codice - Identificativo bene:90470100439

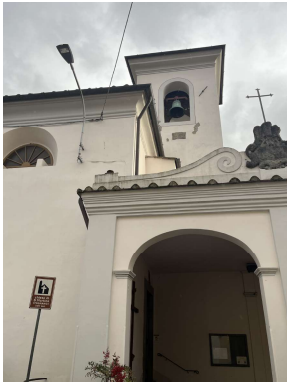
Rilievo 2024/02/12 15:53:38.000

- > CLASSIFICAZIONE DI VALORE  
Classe 1 = Valore culturale
- NOTE
- Notificata ai sensi della II p.del Codice solo chiesa "Compagnia di San Francesco" adiacente al cimitero.La Chiesa di San Martino non è notificata come bene architettonico,ma assimilabile? o classe 2/B?

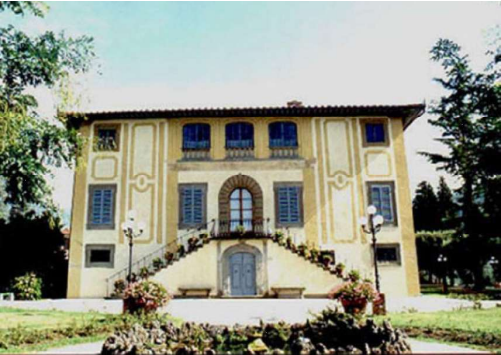
Rilievo 1998

Devono essere salvaguardate ed integrate (potenziale viale - campitura verde - verso Via Gramsci) le architetture vegetali

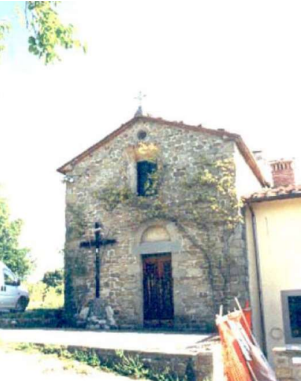
Rilievo 1998

- > CLASSIFICAZIONE DI VALORE  
Classe 1 = Valore culturale
- NOTE  
L'edificio annesso è stato restaurato con finitura ad intonaco un po' pesante

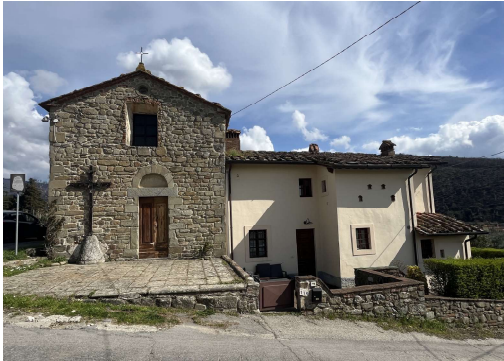
Rilievo 2024/03/08 12:19:21.000

- > CLASSIFICAZIONE DI VALORE  
Classe 2 = Valore storico architettonico
- NOTE  
Bene non notificato Il pt del Codice ma nella vecchia classificazione in classe A.Assimilabile ad A oppure oggi classe 2/B?

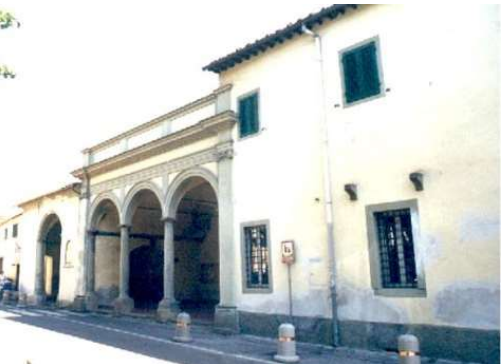
Rilievo 1998

- > CLASSIFICAZIONE DI VALORE  
Classe 1 = Valore culturale
- NOTE  
Alterazioni: nuova canonica all'interno della corte (anni 60/70) ristrutturazione spaziale e funzionale edificio a Nord della chiesa (fronte Piazza Matteotti)

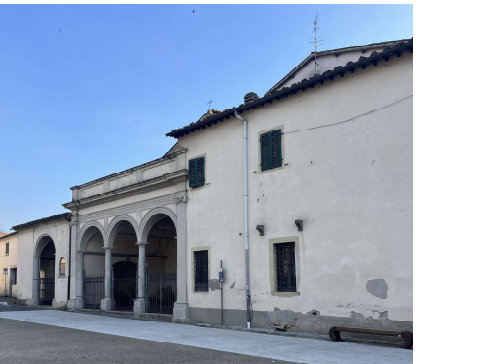
Rilievo 2024/02/02 09:44:02.000

- > CLASSIFICAZIONE DI VALORE  
Classe 1 = Valore culturale
- NOTE  
Chiesa di Montale Bene notificato ai sensi della II parte del Codice - Identificativo bene:90470100438

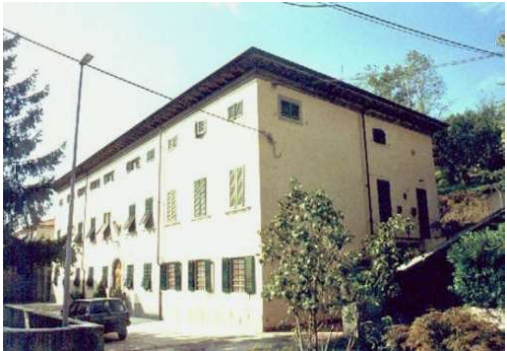
Rilievo 1998

Pregevole gronda in pietra (con mensole e formelle pregevoli cornici in pietra di porte e finestre

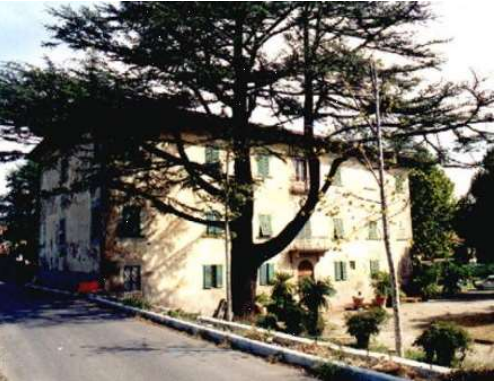
Rilievo 1998

Giardino con alberature monumentali. In caso di intervento devono essere salvaguardate le architetture vegetali e la gronda in legno

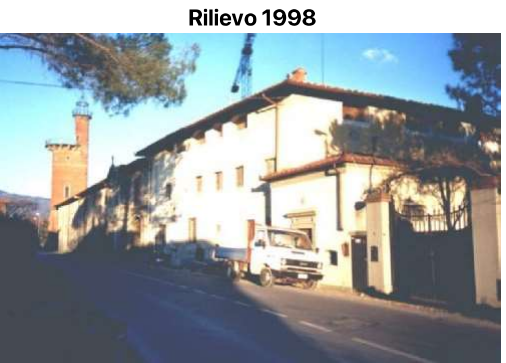
- > ALTERAZIONI DEL CONTESTO  
Leggera
- > ALTERAZIONI DELL'IMPIANTO  
Nessuna alterazione evidente
- > ALTERAZIONI DECORATIVE  
Leggera e/o nessuna alterazione
- > STATO DI CONSERVAZIONE  
Assenza di degrado

- > CLASSIFICAZIONE DI VALORE  
Classe 1 = Valore culturale
- NOTE  
Il P.di R.dovrà, in fase di analisi, operare una accurata indagine sulle finiture e conseguentemente, prescrivere interventi coerenti e prescrivere la salvaguardia delle architetture vegetali

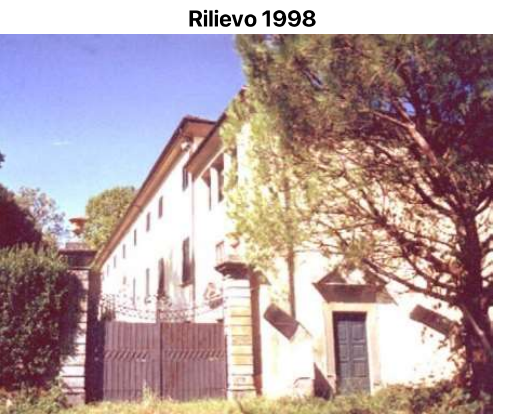
- > ALTERAZIONI DEL CONTESTO  
Leggera
- > ALTERAZIONI DELL'IMPIANTO  
Nessuna alterazione evidente
- > ALTERAZIONI DECORATIVE  
Leggera e/o nessuna alterazione
- > STATO DI CONSERVAZIONE  
Manutenzione carente

- > CLASSIFICAZIONE DI VALORE  
Classe 1 = Valore culturale
- NOTE  
Devono essere salvaguardate le architetture vegetali (viale d'accesso e parco)

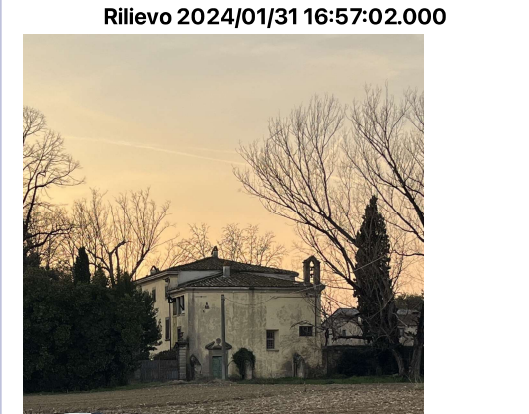
- > CLASSIFICAZIONE DI VALORE  
Classe 2 = Valore storico architettonico
- NOTE  
-

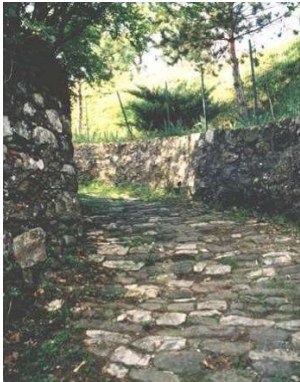
Rilievo 1998

Manutenzione carente

Le necessarie opere di consolidamento dei muri non dovranno alterarne l'immagine (uso di materiale di recupero, giunti non stuccati, alla maniera dei muri a secco)
