Linea 1- Applicazione della IdL 19 (Superamento livello di attenzione PCCD/F):

Relazione tecnica sul funzionamento impianto immissione carbone attivi

Verifica del corretto funzionamento meccanico dell'impianto di regolazione ed immissione dei carboni attivi e dei relativi sensori, presso lo stabilimento di termovalorizzazione di Montale-Pistoia

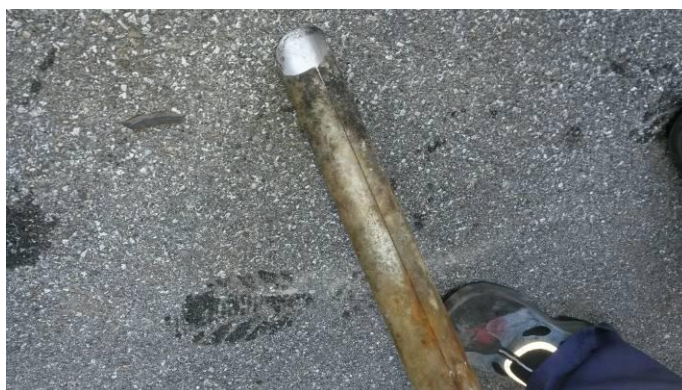
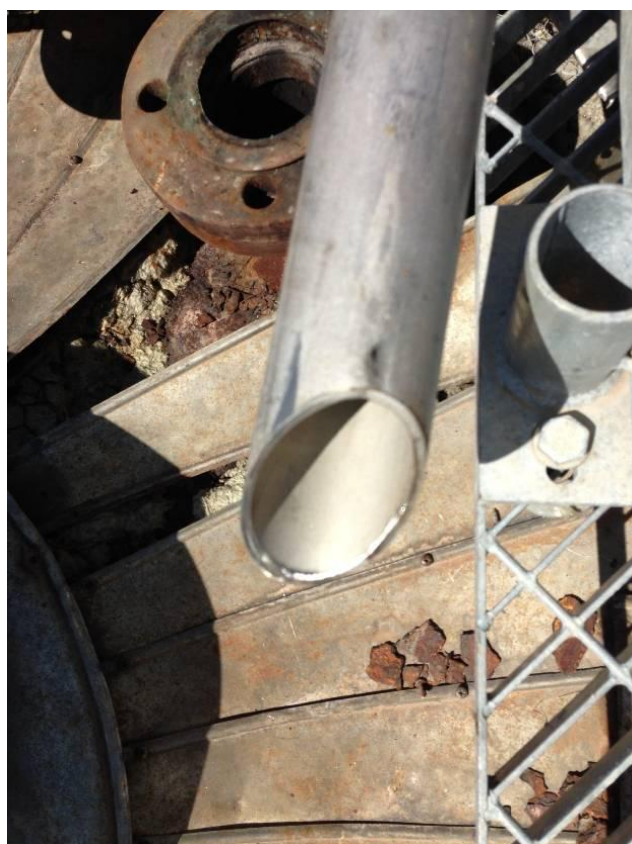
- Verifica e sostituzione lancia di immissione carboni (viene sostituita ogni anno per prassi operativa): è stata sostituita la lancia di immissione anche se la lancia installata non presentava particolari deterioramenti.

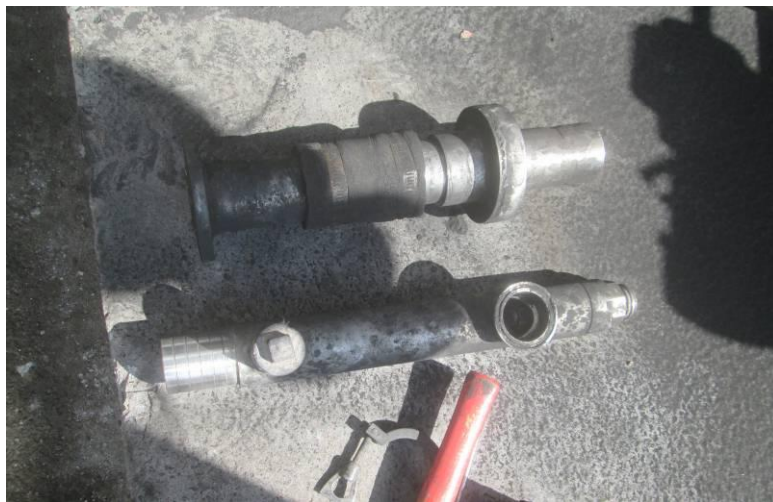
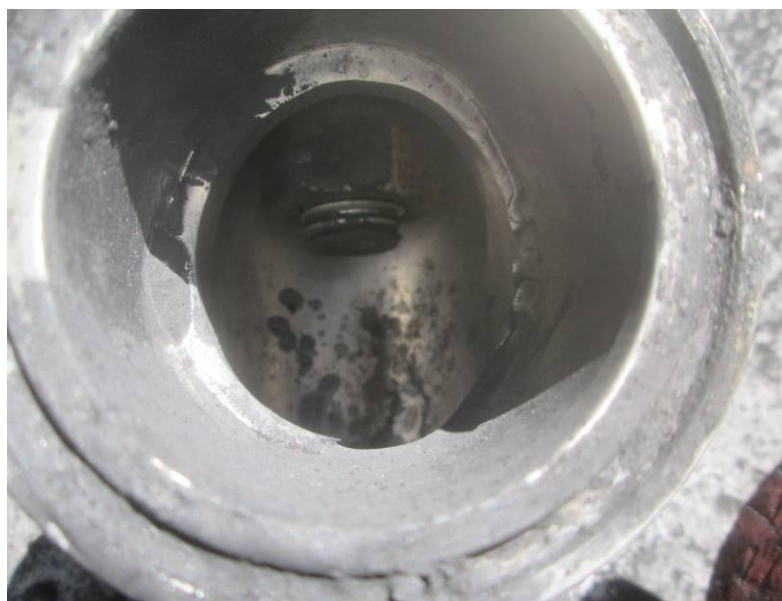
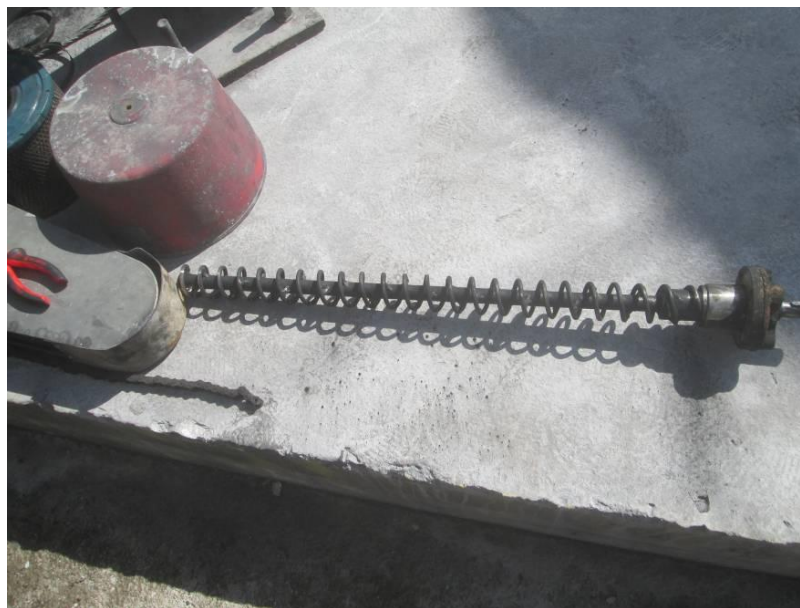
- Smontaggio e verifica del sistema di dosaggio dei carboni attivi: è stato completamente smontato e verificato il sistema di dosaggio e verificato tramite verifica della portata l'effettiva efficacia del sistema. Si sono inoltre verificate le tubazioni di immissione del reagente all'interno del reattore. Tutto è risultato nella norma.

È stata inoltre fatta verificare da ditta specializzata esterna il sistema di dosaggio dei carboni, di cui alleghiamo il report così come descritto nella procedura in oggetto.

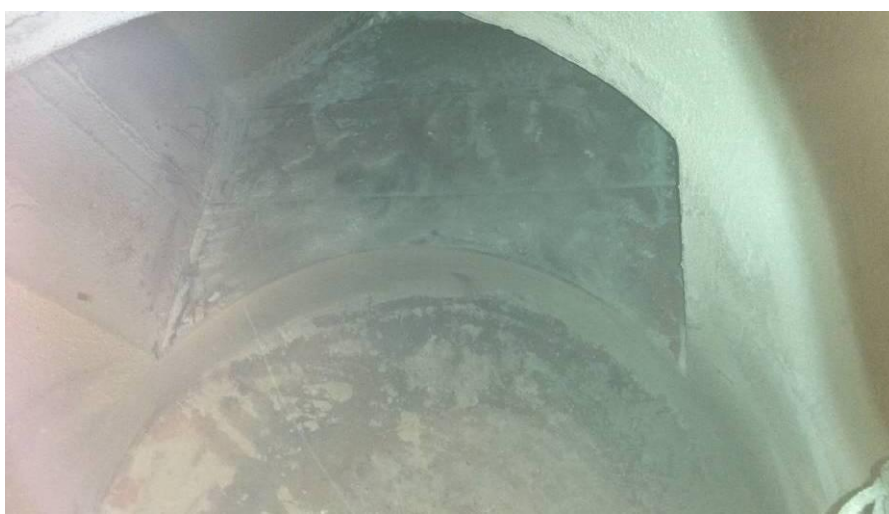
- Verifica interna del reattore: il reattore è stato verificato completamente. Non si sono riscontrate anomalie o particolari accumuli di polvere.
