NUOVA SEDE DI PROTEZIONE CIVILE E
NUOVO MAGAZZINO COMUNALE

PROGETTO DI FATTIBILITÀ TECNICO ECONOMICA

Relazione sulla risoluzione delle interferenze

REL-11-PFTE--PR11

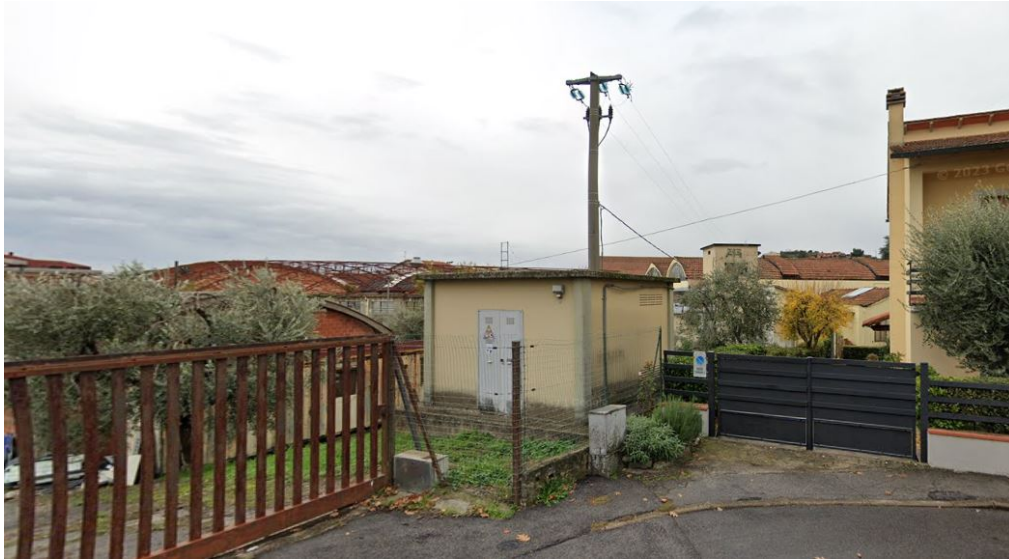
In prossimità dell'accesso principale di via Brunelleschi è presente una cabina elettrica ed una linea aeree MT E BT che attraversa il fosso della badia in direzione

Tale linea risulta potenzialmente interferente con le attività di sistemazione spondale di costruzione della scogliera e nelle attività di demolizione del fabbricato esistente.

Linea aerea MT/BT in prossimità dell'accesso da via Brunelleschi

- verifica puntuale in fase di tracciamento delle quote e delle distanze dalla linea;
- eventuale richiesta a e-distribuzione per lo spostamento temporaneo o definitiva regolarizzazione del tratto interferente;
- installazione di protezioni e segnalazioni per la sicurezza durante le lavorazioni.

- una **linea aerea MT/BT** in prossimità dell'ingresso da via Brunelleschi,
- un **cavo interrato di media tensione** che attraversa il lotto,
- le **condotte di adduzione, fognatura e alimentazione elettrica** legate al fabbricato esistente.

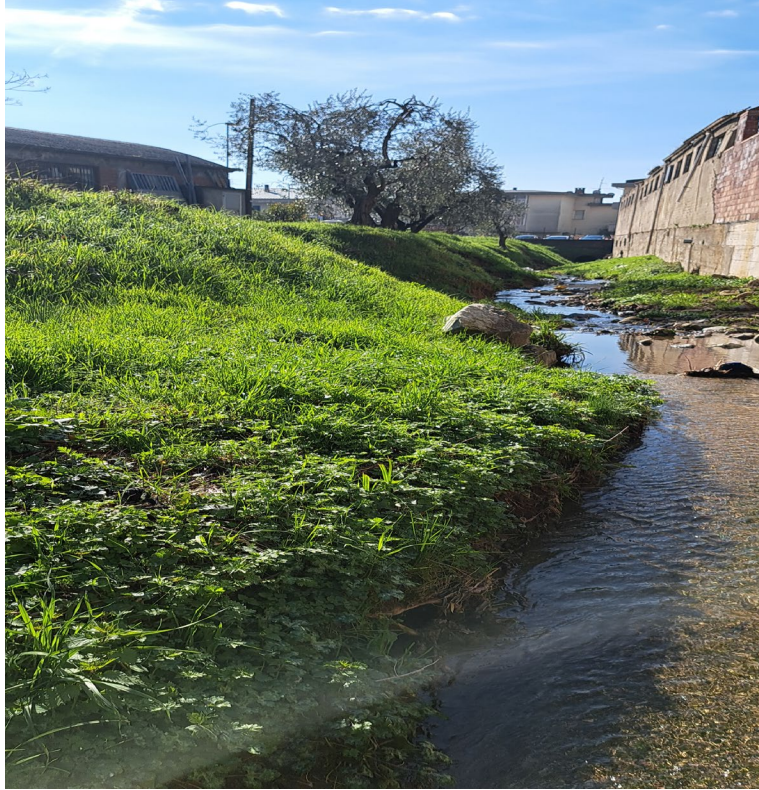
Il limite ovest del lotto è costituito dal fosso della Badia che non interferisce direttamente con la nuova edificazione, ma che sarà oggetto di riqualificazione idraulica con la costruzione del rivestimento spondale in scogliera che anticiperà probabilmente la costruzione del nuovo fabbricato

L'opera dovrà essere preservata e protetto durante le fasi di cantiere di costruzione del fabbricato.

Fosso della Badia oggetto di riqualificazione

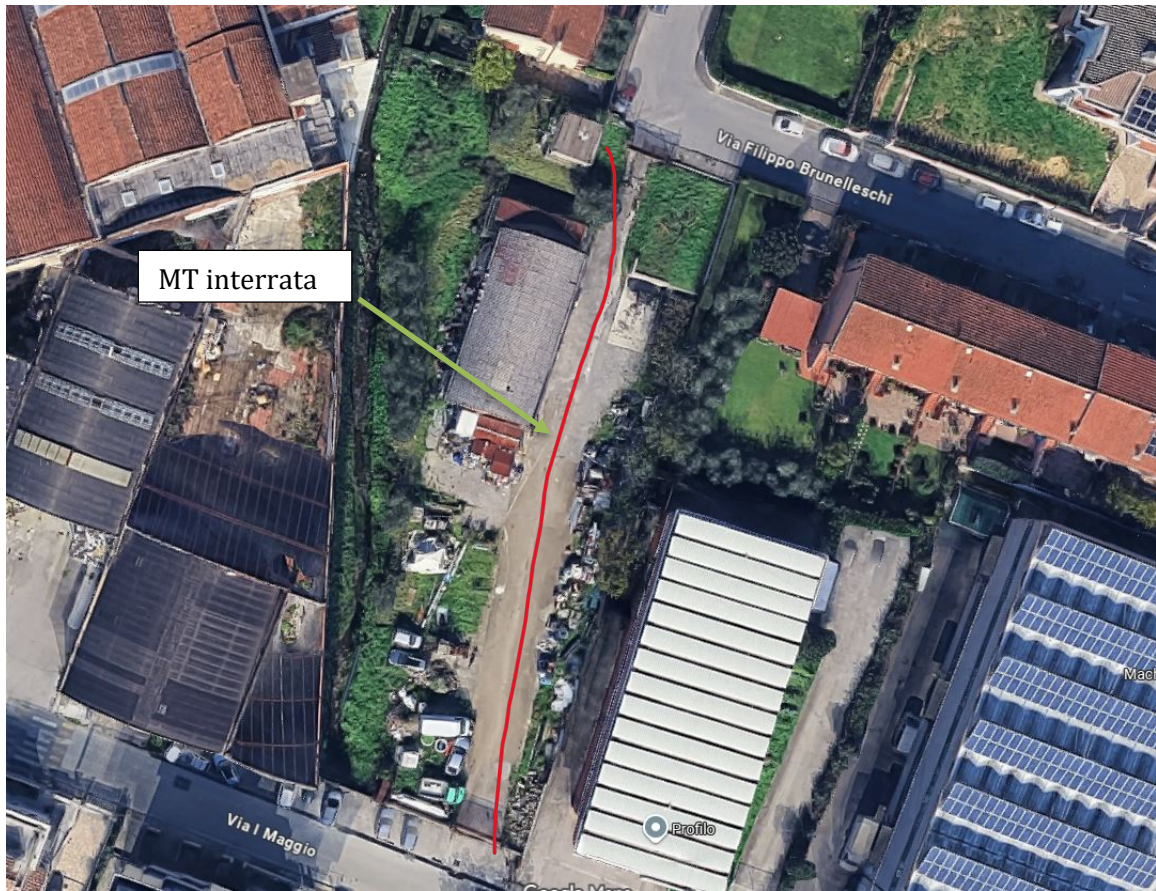
È presente un cavo di media tensione interrato che attraversa longitudinalmente il lotto, da via Brunelleschi (nord) a via Maggio (sud). Il tracciato, secondo i rilievi e le informazioni fornite dal gestore, risulta interferente con le future opere di fondazione del nuovo edificio.

Mappatura del sottoservizio MT

- richiesta al gestore (e-distribuzione) di rilievo puntuale e tracciamento in sito del cavo;
- valutazione congiunta della necessità di spostamento o protezione del sottoservizio;
- eventuale realizzazione di by-pass temporaneo in fase di costruzione e successivo ripristino.
